## 2015年9月10～11日 最上小国川 赤倉温泉洪水について

## 1. 降水量と最大流量の推定

## 2、越水箇所の最高水位と河岸（堤防）標高の関係

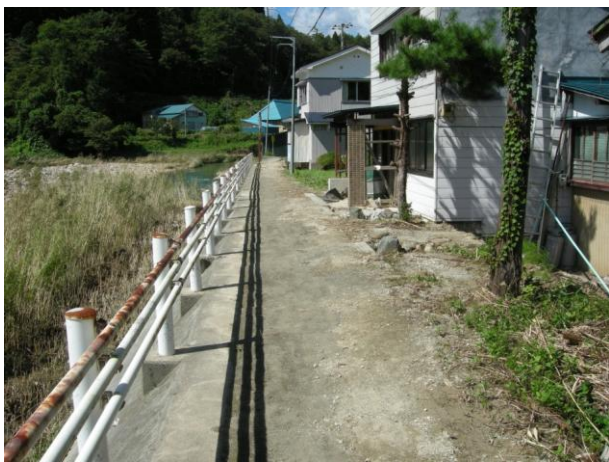
越水箇所① (No56+54 右岸 最上荘対岸) 現況最大流下能力=260 m<sup>3</sup>/s

堤防標高：246.30m > 最高水位：245.97m

この場所には 10cm 程度越水した痕跡がある。なぜ越水したのかは不明。

①最上荘対岸（右岸側）は推定最高水位が河岸より低く、流量も最大流下能力以下でありながら越水したのは、ゆけむり橋（歩道橋）の橋桁によって洪水の水面が堰上げされた影響と考えられる。もう少し詳細な調査が必要である。

No56+54 右岸（最上荘対岸） 越水箇所

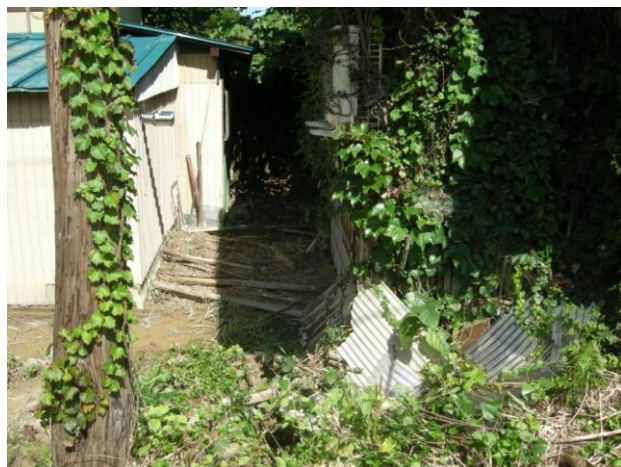
同地点の越水状況

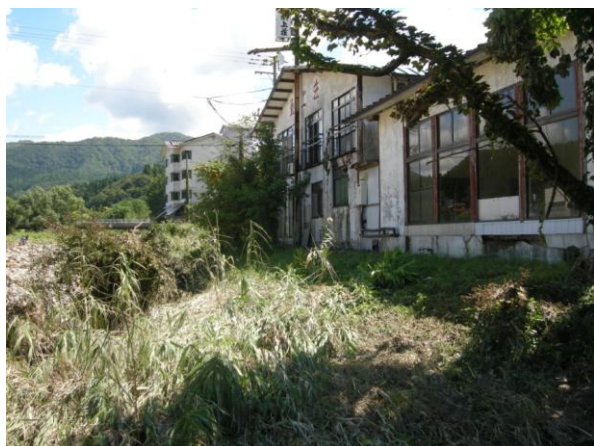
越水箇所③ (No56+54 左岸 最上荘前 ) 現況最大流下能力=170 m<sup>3</sup>/s

河岸標高：245.87m < 最高水位：245.97m

10cm 程度越水したと考えられる。

③最上荘前（左岸）は無堤箇所であることから敷地内に浸水している。この場所は川幅が 35m あり、十分に築堤可能な箇所である。この部分には葦などが発生しており、これが水位を上昇させ浸水を助長したと考えられる。

最上荘敷地の状況

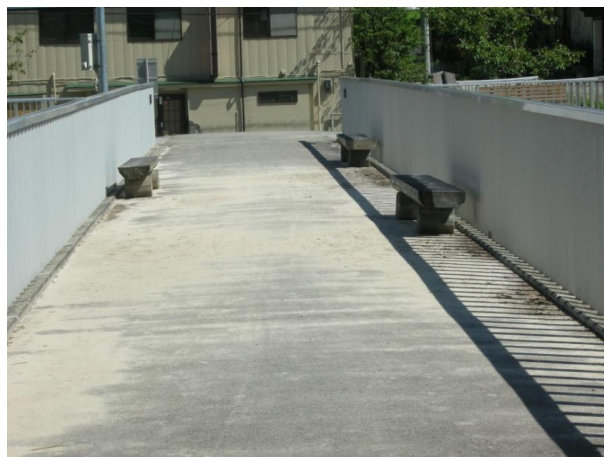
ゆけむり橋歩道に越水の痕跡

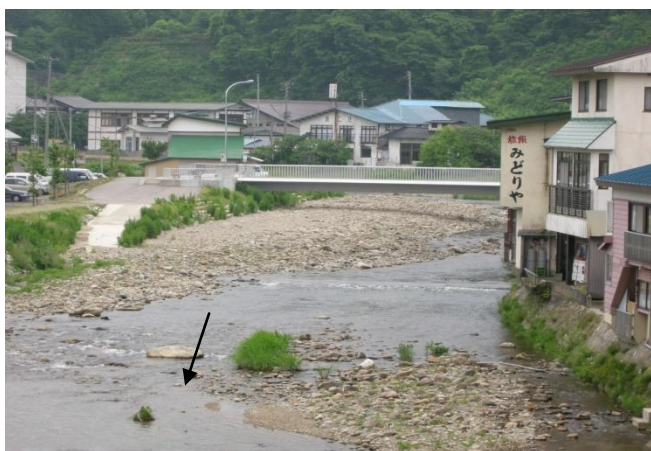
ゆけむり橋の右岸側 上下流に堆積した砂礫

⑤今回の洪水で越水した箇所は、堤防を 1 m 程度嵩上げするか河床に堆積した砂礫を 1 m 程度除去することで防ぐことが出来た水害である。ダム建設にこだわって、容易に出来る対策も先送りしたことが今回の水害となった。ダムを建設したとしても赤倉温泉地内の河道整備は必要であり、老朽化した護岸の改修、河床砂礫の除去、堤防や護岸の嵩上げなど、早急な検討と対策が必要である。

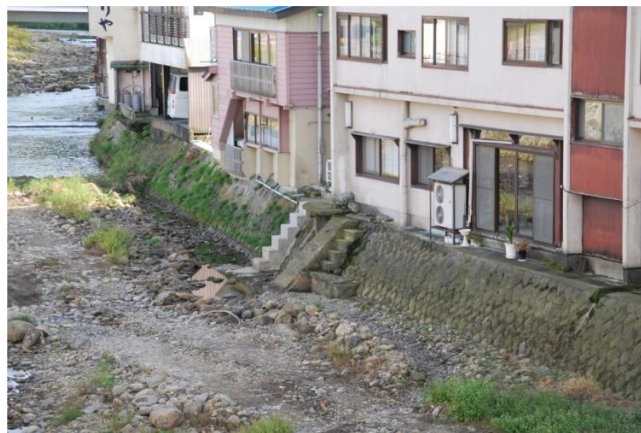
越水箇所④ (No55+54 左岸 みどりや駐車場前) 現況最大流下能力=130 m<sup>3</sup>/s

河岸標高：244.08m < 最高水位：244.39m

この付近から 30cm 程度越水したと考えられる。

④みどりや駐車場前（左岸）は砂礫によって水深が浅くなっており、水位上昇が激しい箇所である。現況最大流下能力=130 m<sup>3</sup>/s に対し無害（安全）流下能力=80 m<sup>3</sup>/s である。ダム計画でも、改修が必要な箇所である。

みどりや駐車場前の砂礫
