## 2015年9月10～11日 最上小国川 赤倉温泉洪水について

### 1. 降水量と最大流量の推定

## 2. 越水箇所の最高水位と河岸（堤防）標高の関係

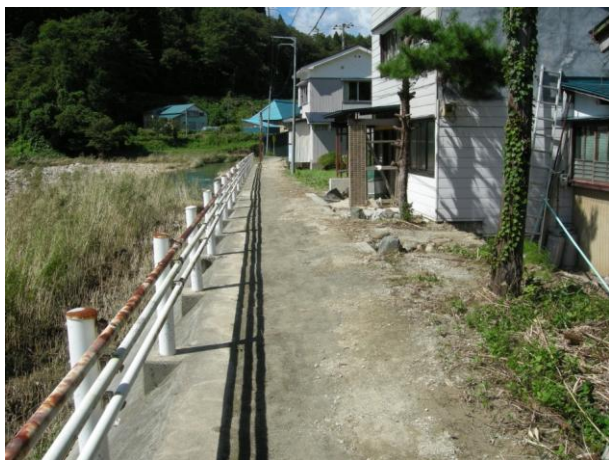
No56+54 右岸（最上荘対岸） 越水箇所

この場所には 10cm 程度越水した痕跡がある。なぜ越水したのかは不明。

①最上荘対岸（右岸側）は推定最高水位が河岸より低く、流量も最大流下能力以下でありながら越水したのは、ゆけむり橋（歩道橋）の橋桁によって洪水の水面が堰上げされた影響と考えられる。もう少し詳細な調査が必要である。

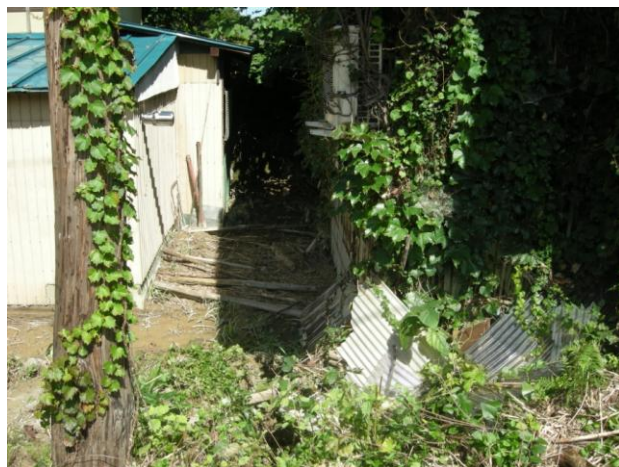
同地点の越水状況

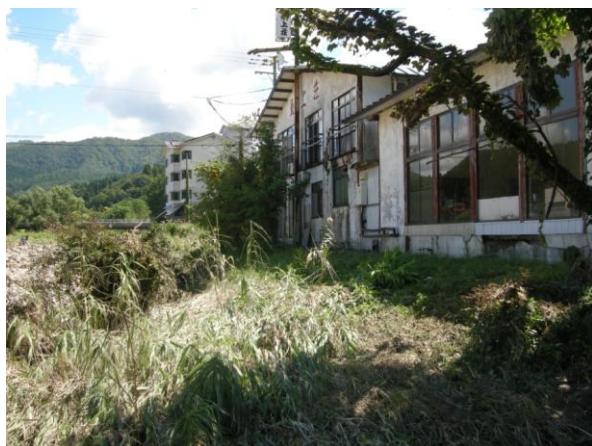
③最上荘前（左岸）は無堤箇所であることから敷地内に浸水している。この場所は川幅が 35m あり、十分に築堤可能な箇所である。この部分には葦などが発生しており、これが水位を上昇させ浸水を助長したと考えられる。

最上荘敷地の状況

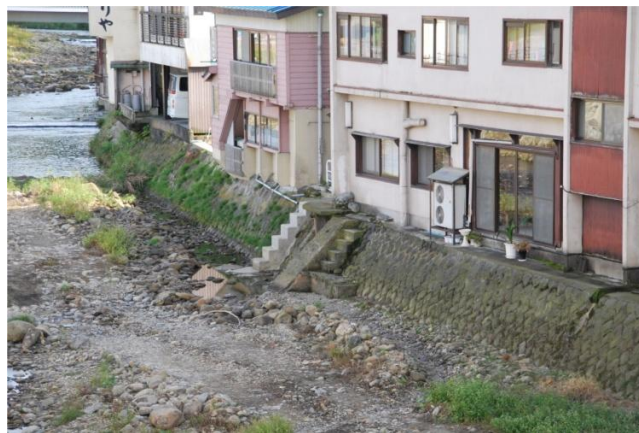
④みどりや駐車場前（左岸）は砂礫によって水深が浅くなっており、水位上昇が激しい箇所である。現況最大流下能力=130 m<sup>3</sup>/s に対し無害（安全）流下能力=80 m<sup>3</sup>/s である。ダム計画でも、改修が必要な箇所である。

みどりや駐車場前の砂礫

⑤今回の洪水で越水した箇所は、堤防を 1 m 程度嵩上げするか河床に堆積した砂礫を 1 m 程度除去することで防ぐことが出来た水害である。ダム建設にこだわって、容易に出来る対策も先送りしたことが今回の水害となった。ダムを建設したとしても赤倉温泉地内の河道整備は必要であり、老朽化した護岸の改修、河床砂礫の除去、堤防や護岸の嵩上げなど、早急な検討と対策が必要である。
