最上小国川の清流を守りましょう

「最上小国川ダム」計画を見直し ダムによらない治水対策を！

河道改修で水害を防ぐことができます 県は「ダムによらない治水」へ政策転換を

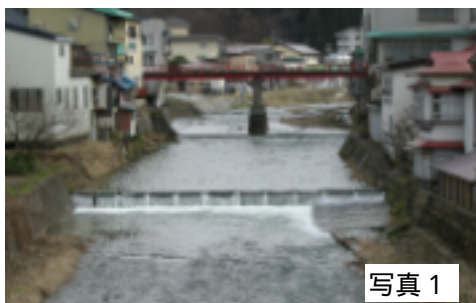
写真1

写真1は、赤倉温泉の下流側から上流を見た様子です。温泉内の河川が急に高くなっていることが分かります。その原因は、県が造った写真2の「コンクリート堰」です。この「堰」があることで、写真3のように上流側に砂礫が堆積し河床が高くなり、河岸にせり出した旅館などもあって水害の危険を大きくしています。この状態を放置して、上流にダムを造っただけで水害の危険はなくなりません。

赤倉温泉の水害は、本来の河床より1～2mも高くしてきた河川管理の不手際が、一番の原因です。この「堰」を撤去して、たまった砂礫を取り除いて河床を下げ、あわせて護岸を1m程度高上げすることで、水害の危険が大幅に小さくなることは明らかです。

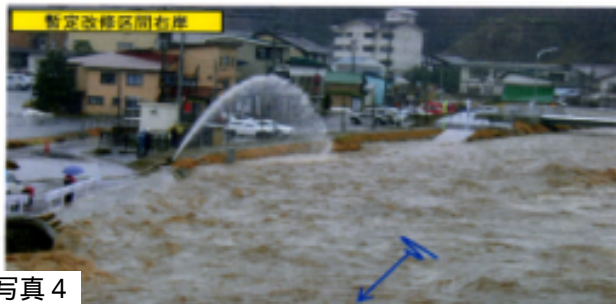
写真4

平成18年12月27日の赤倉温泉地域の様子。このときダムがあったとして、下がる水位は47cm。ポンプ排水しているのは、川に排水できなくなった周辺の水で、ダムでは防げません。（県の資料より）

写真4は、2006年の洪水時の赤倉温泉内の様子です。東日本大震災の経験が教えているように、どんな大きな堤防やダムを造ったとしても、それを越える自然災害を防ぐことは出来ません。大切なことは「どんなことがあっても人命を守る」体制を整えることではないでしょうか。県や町は「ダムを造れば、水害も地域振興も解決する」と“ダム神話”のように言っていますが、ダム建設にかかる予算と人手は、地域の防災のためにもっと有効に使うべきです。
