最上小国川ダム工事公金支出差し止め等請求事件 陳述書

2013年4月9日

原告 清野 真人

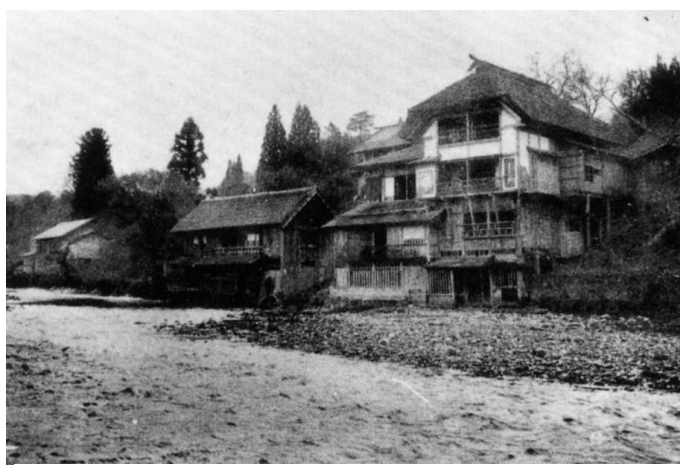
写真1は大正時代の赤倉温泉の状況である。同一と思われる写真が、被告書証乙第44-2号証15頁にも掲載されている。この写真からは、最上小国川の河床に自然湧出していた源泉の真上に温泉旅館が建てられ、野趣豊かな温泉旅館として利用され、発展してきた様子がうかがえる。

写真1：大正時代の赤倉温泉「やまがたの温泉」
79頁（昭和61年3月 山形県自然保護課）

現在の岩風呂も大正時代と

同様に河床の岩盤面とほぼ同じ高さにあるが、護岸が設けられたことで外見上、岩風呂は地下に変わっているのである。

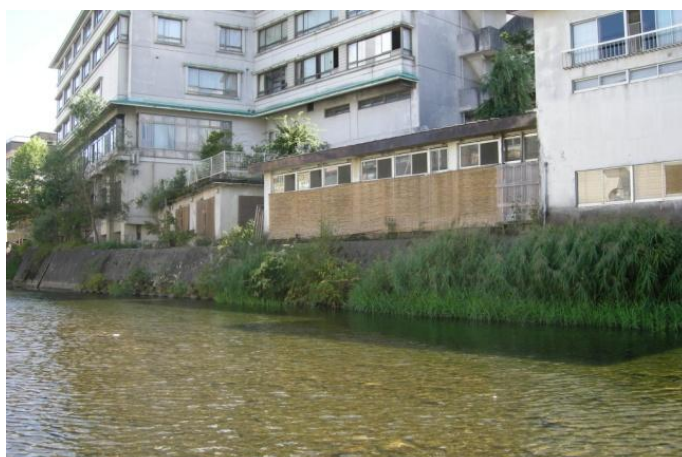
写真2は、100年の歴史を持つ老舗である同温泉旅館の現在の姿である。

写真2：同上 温泉旅館の現在の姿

温泉にも寿命があり、開設当時は地表に自噴していたであろうこの温泉旅館の源泉も、様々な影響から現在は掘削井の地下から自噴している。

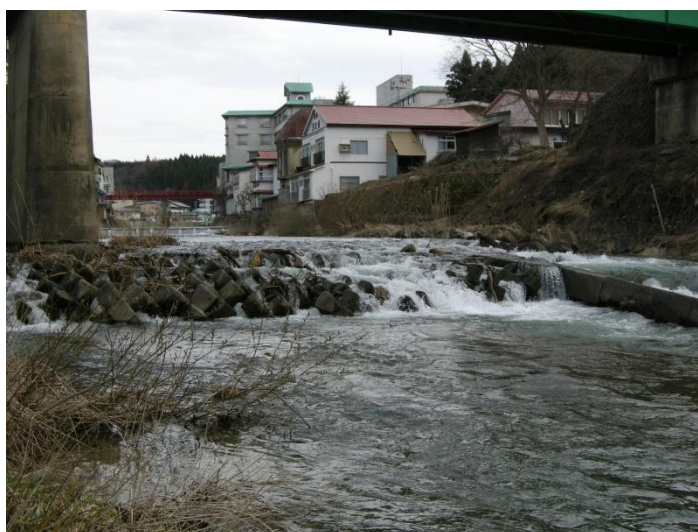
写真3は、赤倉温泉地区内の最下流部にある、赤倉橋の橋脚の様子である。橋脚部分の河床が洗掘され不安定になり、根固めのコンクリートブロックでか

ろうじて押さえている状態にある。計画河床高さに合わせて、早期に改修する必要がある。

写真3：赤倉橋の橋脚 平成23年11月、原告撮影
