最上小国川ダム工事公金支出差し止め等請求事件 陳述書

2013年4月9日

原告 清野 真人

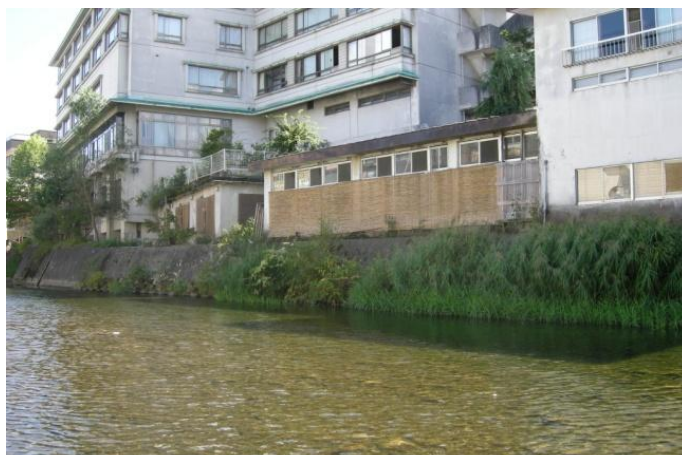
写真2：同上 温泉旅館の現在の姿

写真2は、100年の歴史を持つ老舗である同温泉旅館の現在の姿である。
